# 圣美精密工业（昆山）有限公司 土壤和地下水污染隐患排查报告

编制单位：圣美精密工业（昆山）有限公司

编制时间：2021 年 7 月

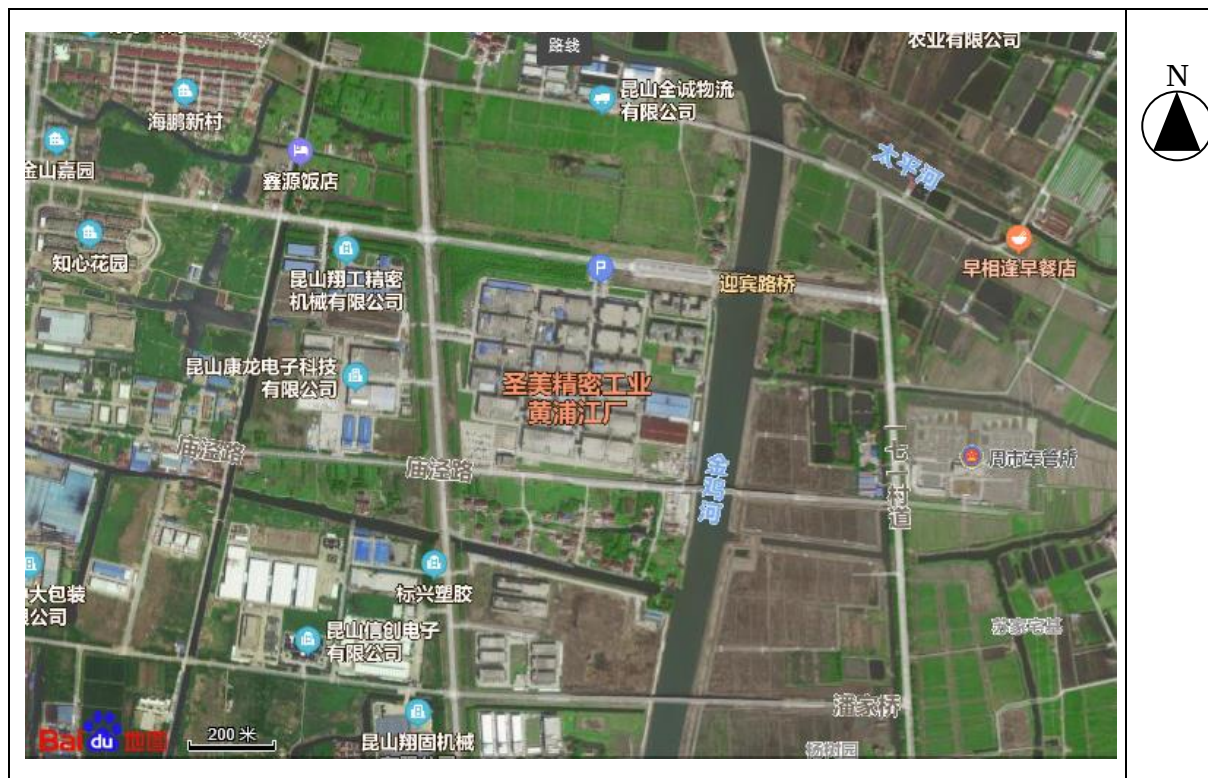
图 2-2 项目周边环境图

厂区东侧为金鸡河；西侧为黄浦江北路；南侧为庙泾路，北侧为迎宾东路。厂区南侧、西侧、北侧各有一个出入口。南门为员工车辆通行大门，西门为人流大门，北门为物流大门，人流、物流大门分开设置，周边道路交通通畅。公司一旦发生意外，消防车与各方急救车辆能很快进入厂区。具体见图 2-2。

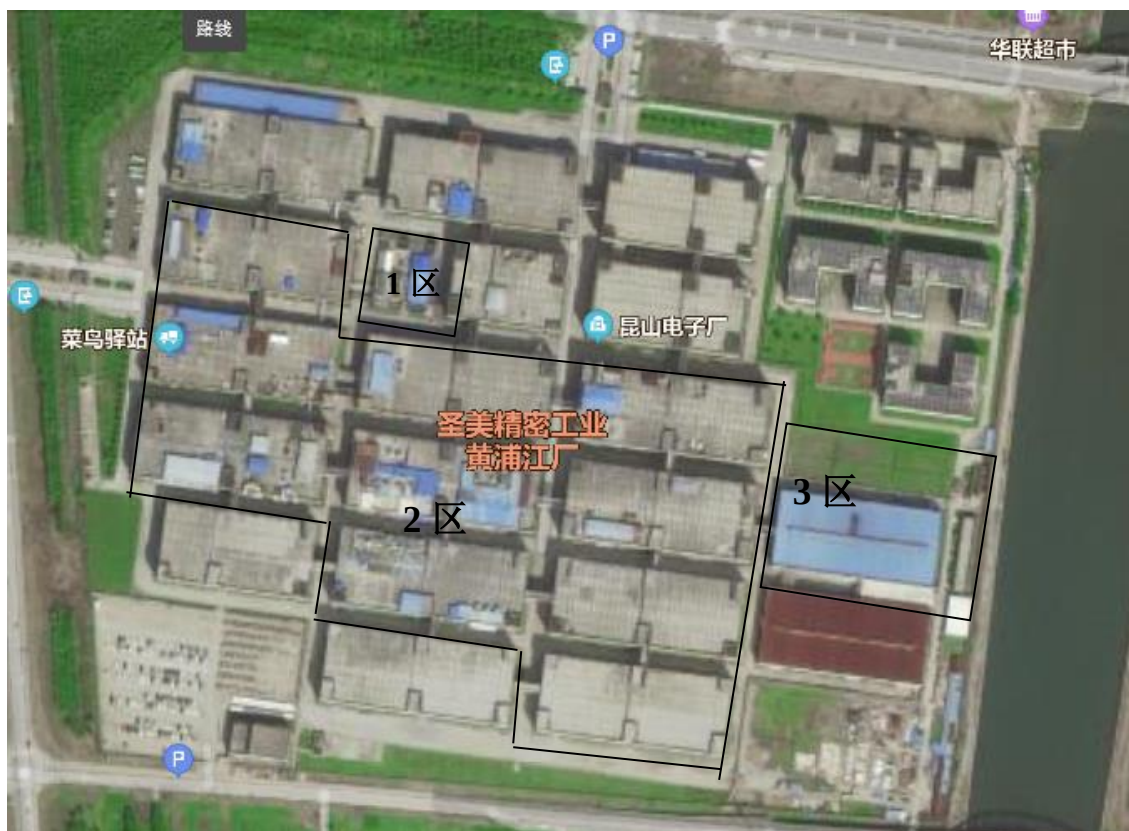
图 3-1 重点设施、设备及重点区域分布图

通过资料收集、人员访谈，确定我司重点设施及重点区域：涉及有毒有害物资的生产设备、储罐、管线，排污设施、污染治理设施等；涉及有毒有害物质的生产区、原辅材料及工业废弃物的堆放区、储放区和转运区等。重点设施、设备及重点区域清单及防渗漏信息见下表 3-1，分布卫星图 3-1；

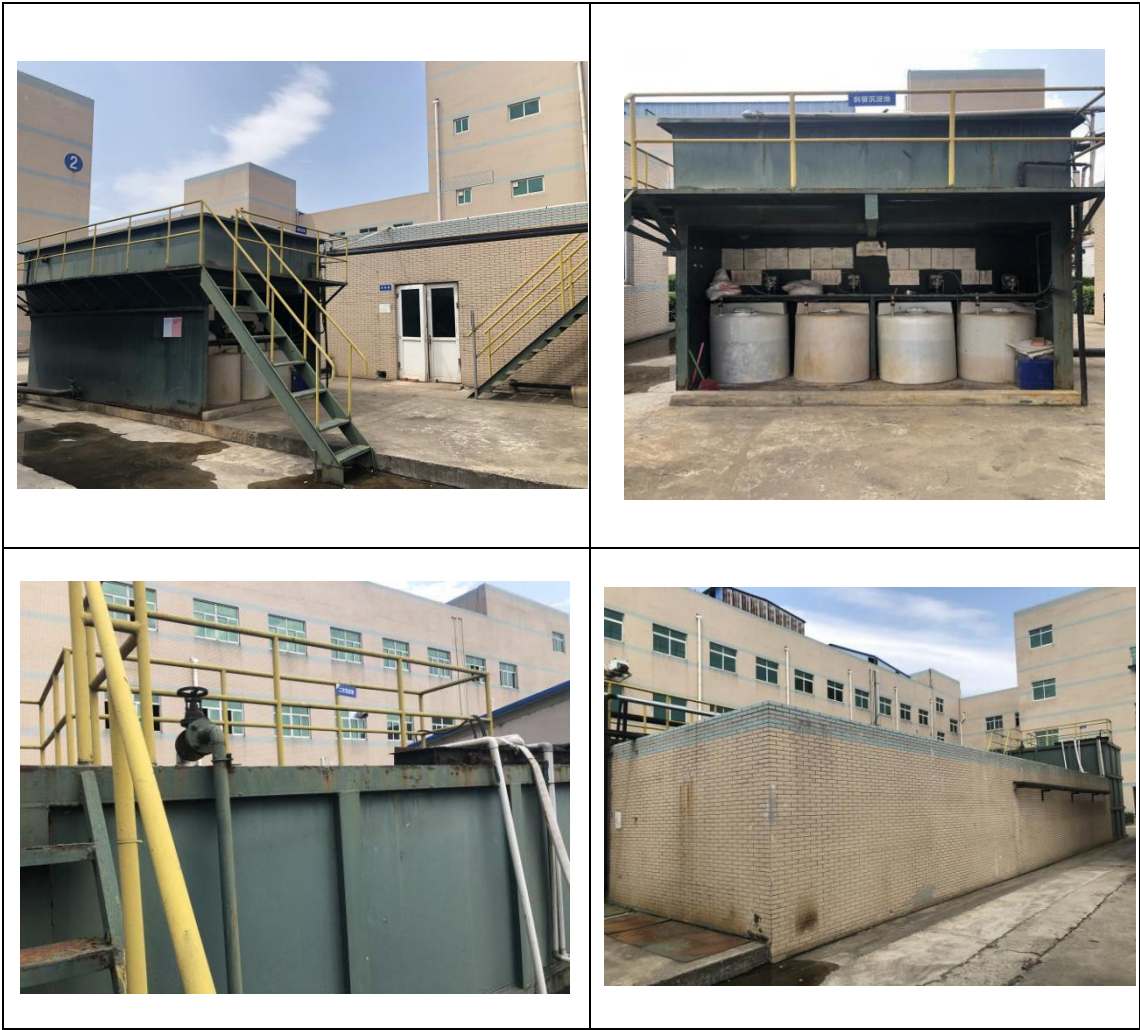
污水处理站区域地面硬化完好，无开裂、渗漏，设备基础、钢结构完好、无变形沉降。废水池均采用防渗混凝土建设，并在池内涂覆一层防腐防渗材料，并设有 1 个应急池，与污水管线连接，能够在发生事故时容纳厂内废水。废水管道为单层耐酸碱管道，各类管线设置清晰，有定期检查，维修和防腐计划。沉淀池添加药剂储罐周围设有围堰，无腐蚀变形，围堰及地沟完好，无开裂、渗透，并有专门人员定时巡查。

土壤污染可能性可忽略。

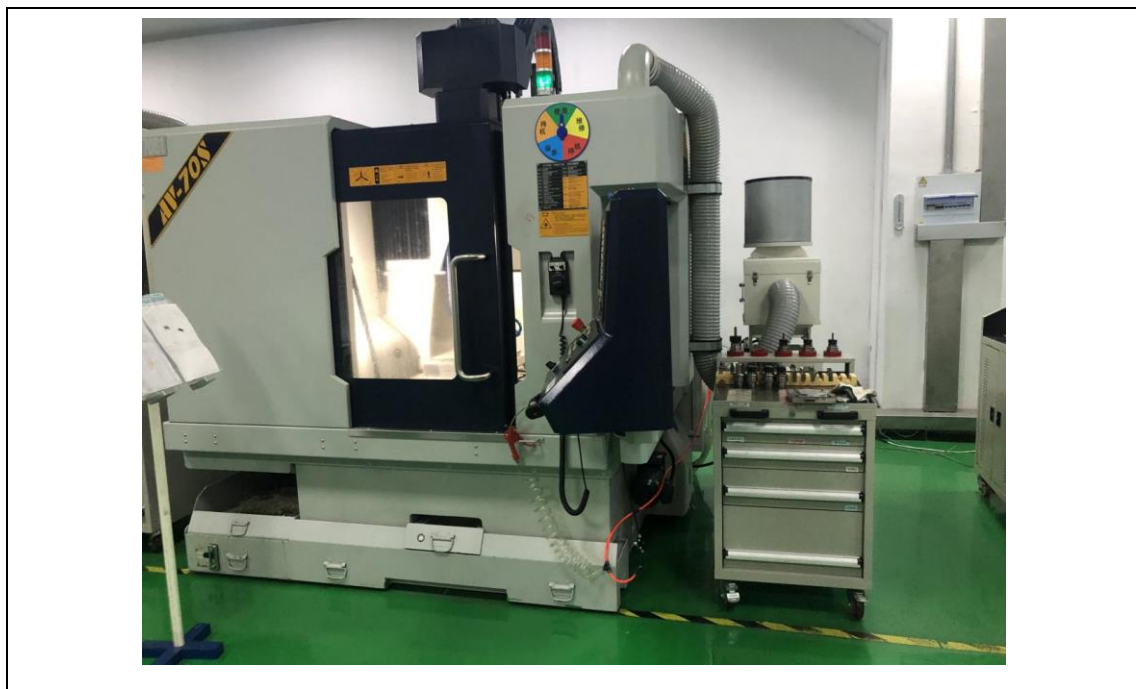
(1) 机加工车间

车间内地面为环氧地面，无破损，切削液在设备密闭空间内使用，废切削液由设备自带喷枪引入专用收集桶中。

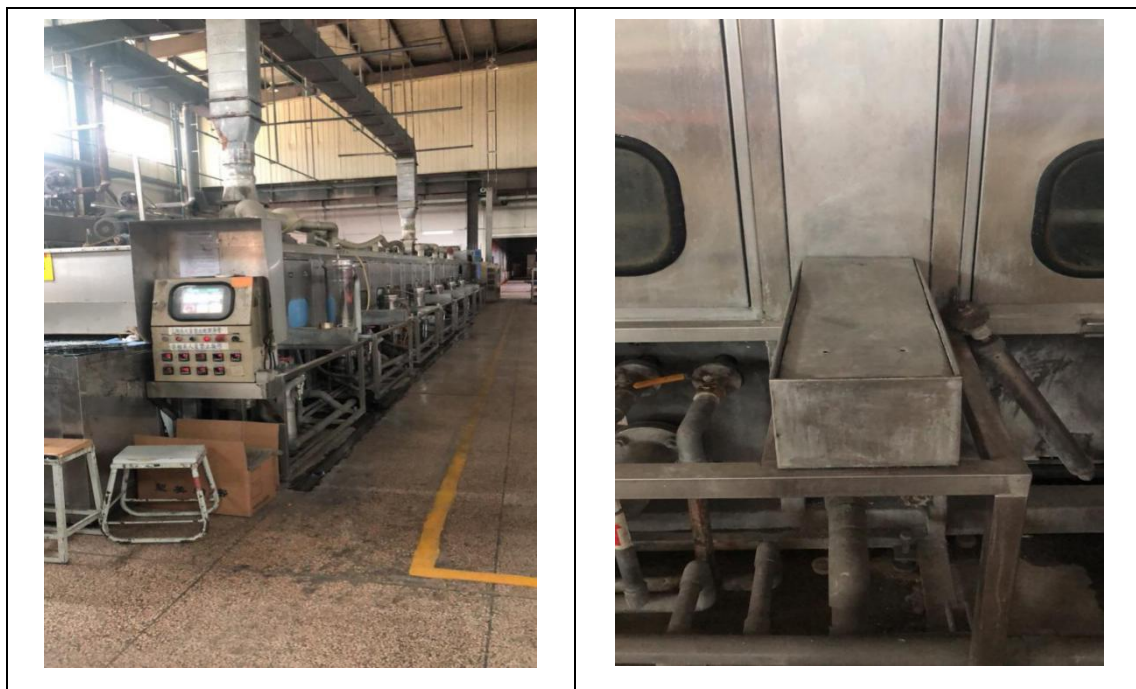
图 3-3 脱脂车间图

车间地面已硬化，由入口槽添加脱脂剂，在设备内循环使用，设备无破损。

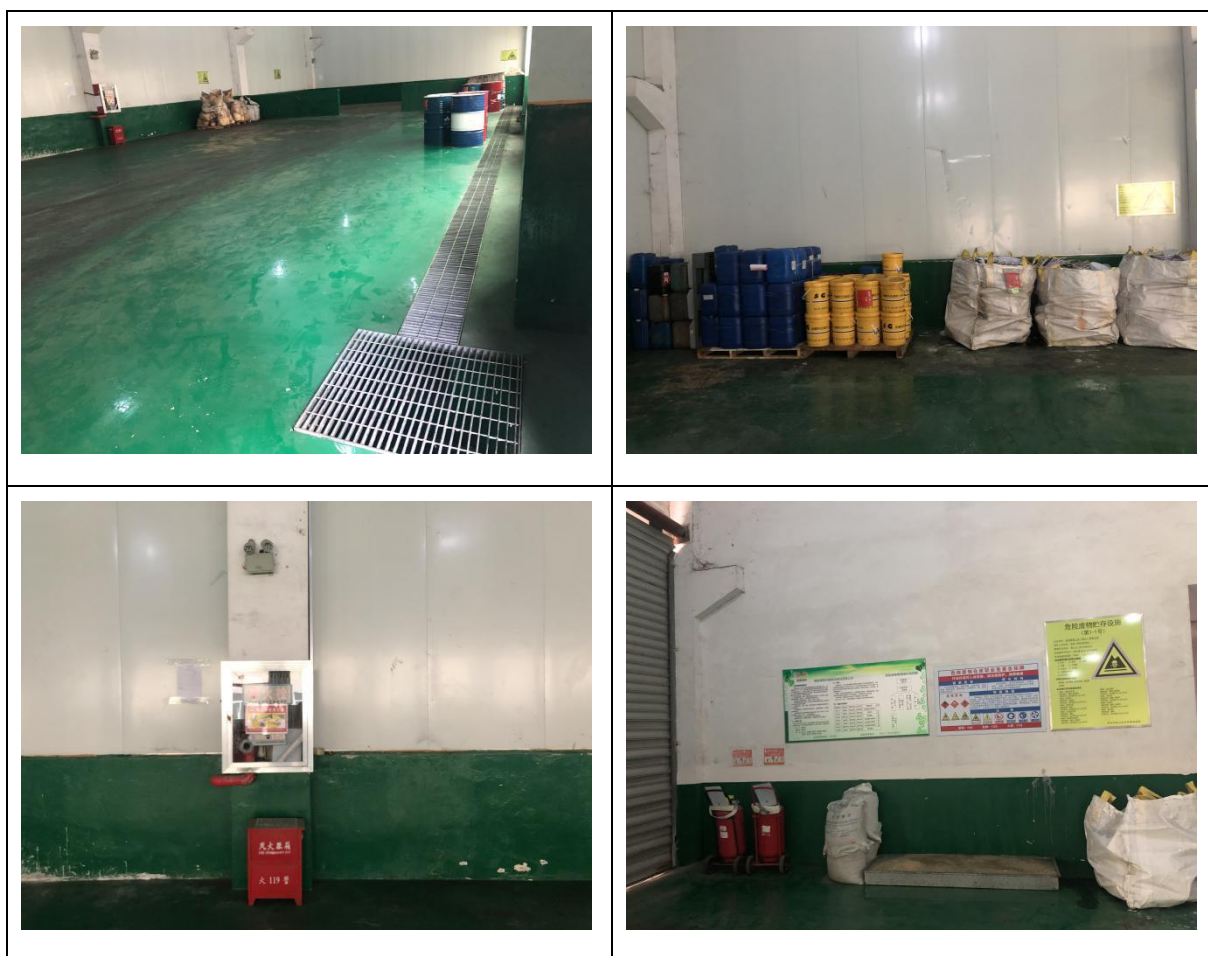
厂内危废仓库土壤污染防治设施：危废仓库，满足 GB18597 的所有场址选择、贮存设施的运行管理等环境保护要求。危废仓库地面硬化并涂有防腐层，有溢流收集沟防渗防溢。危废位于建筑厂房内。在储存场所设置规范危废标识，在危险废物包装物上张贴危废信息标签。危废储存场所地面做环氧地坪硬化，防止液体危废下渗；设施沟槽，防止液体危废泄漏时发生逸散。土壤污染可能性可忽略

- （1）加强危废仓库及危险化学品仓库的监管，避免发生危险废物的跑冒滴漏等可能污染土壤事件；
- （2）加强对废水处理站的管理，定期进行巡查，防止污染事件发生；
- （3）加强生产区域的防渗层建设，避免发生污染事件时，污染物的横向或纵向迁移及扩散。

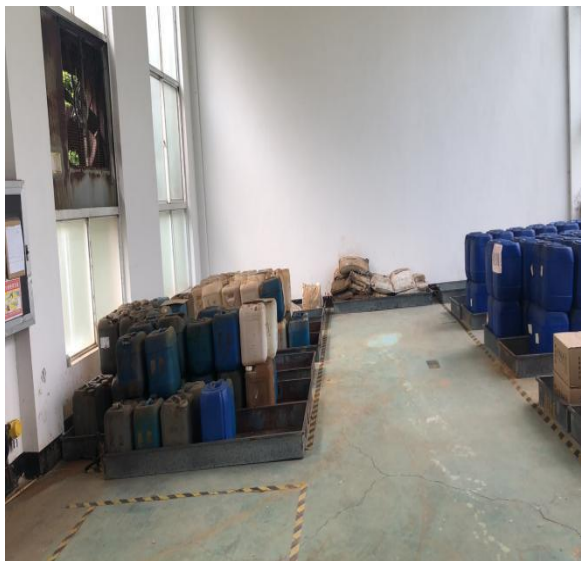
仓库土壤污染防治设施：仓库地面硬化并涂有防腐层。药剂均小桶装，下方设置托盘防渗漏。仓库位于建筑厂房内。在储存场所设置规范标识，在包装物上张贴信息标签。储存场所地面做环氧地坪硬化，防止下渗。土壤污染可能性可忽略。

放置污水处理站药剂

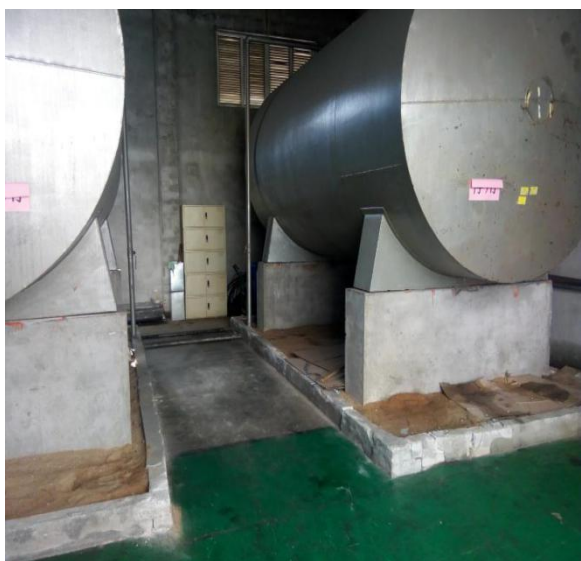
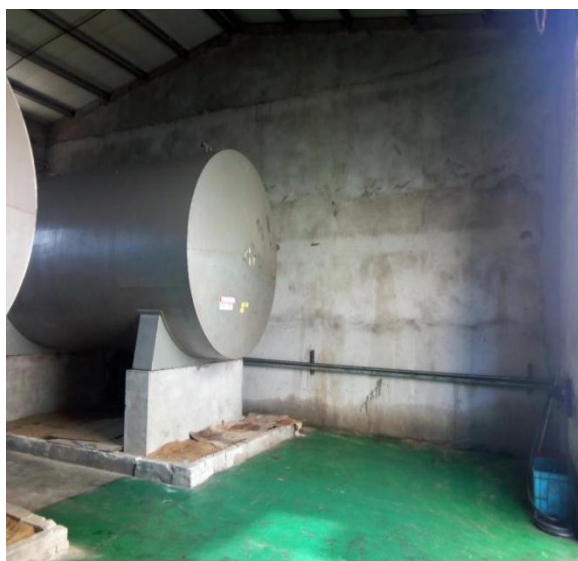
原使用柴油叉车，现已更换为电动叉车，故油库已停用。
